Centrale de distribution COOP à Aclens

Gestion de l'évacuation d'anciens remblais pollués d'une ancienne décharge « terreuse » datant des années 60

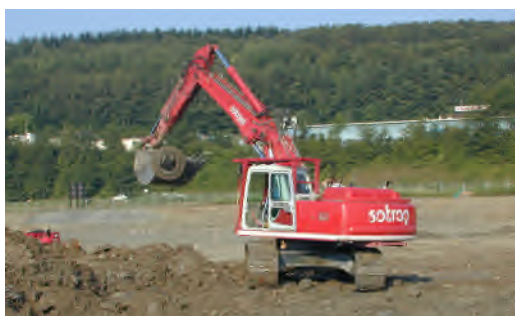
Tri en continu lors du terrassement

- Optimisation du tri des déchets grâce à une présence continue sur le site durant la durée de l'assainissement,
- Respect des délais

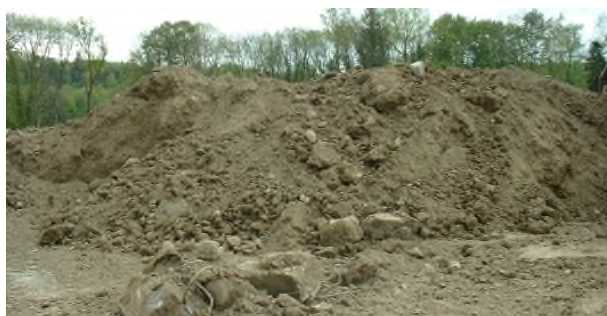
Remblais inertes

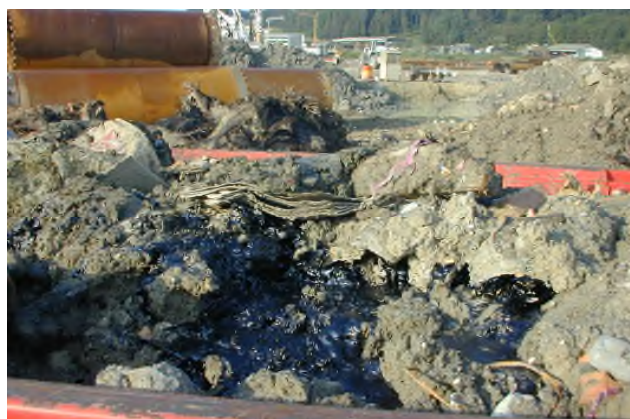
Fûts de brai rencontrés lors du terrassement et mis en stockage provisoire
